## Photoreportage TRAVAUX

### Rénovation énergétique d'un immeuble de logements collectifs début XXe siècle

9bis passage des Tourelles, Paris 75020

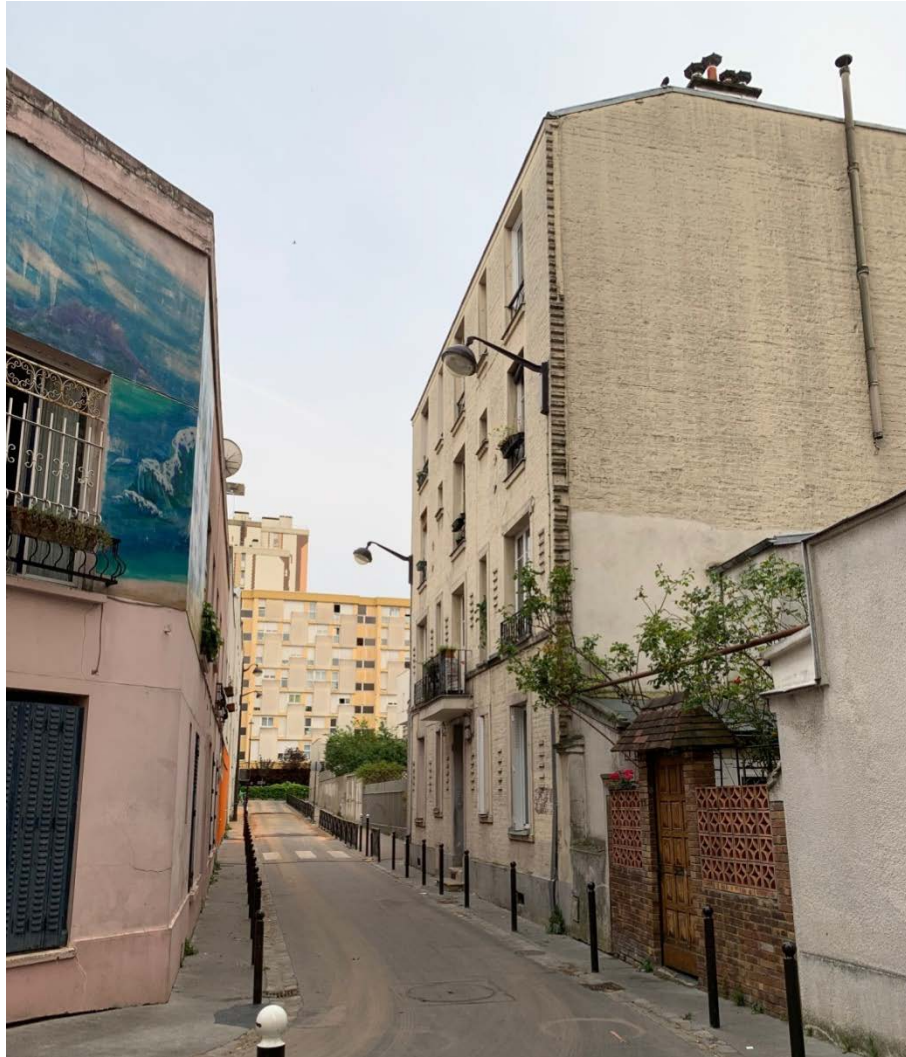
Façade sur rue avant travaux

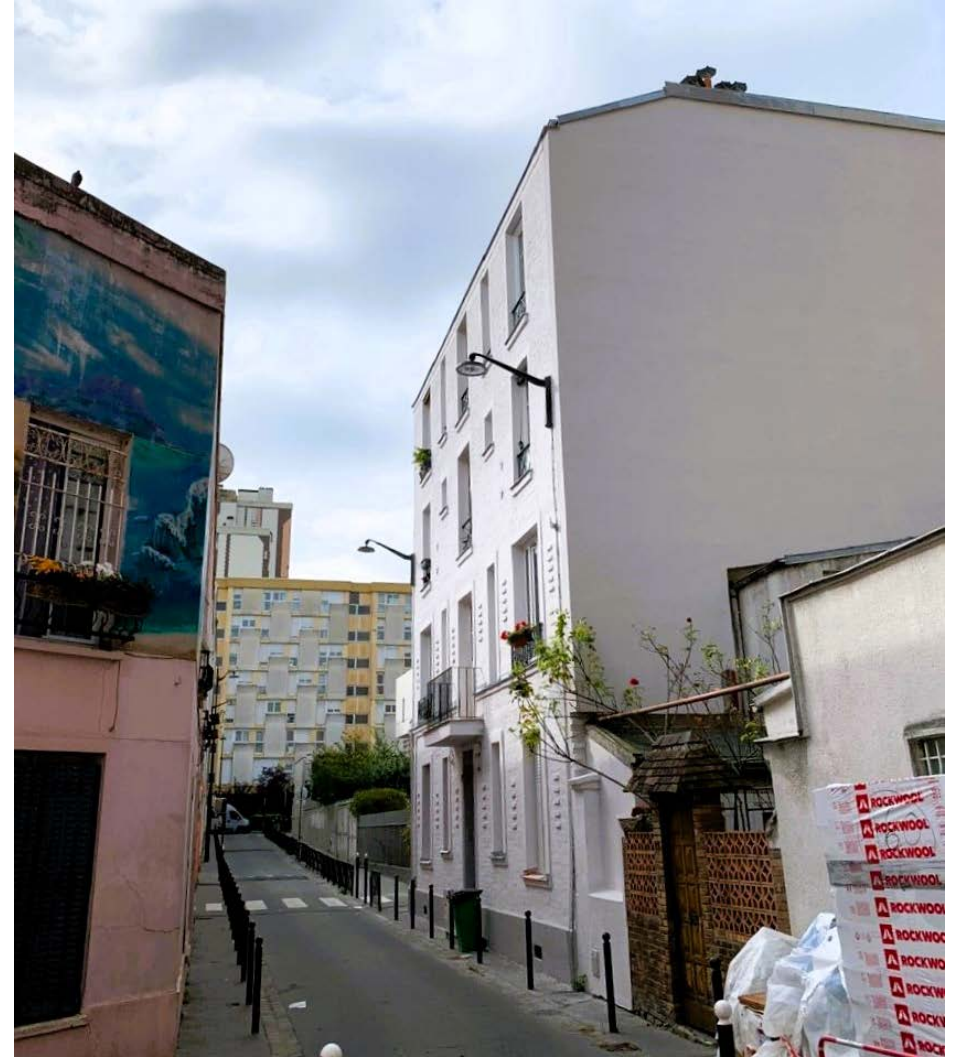
Façade sur rue après travaux

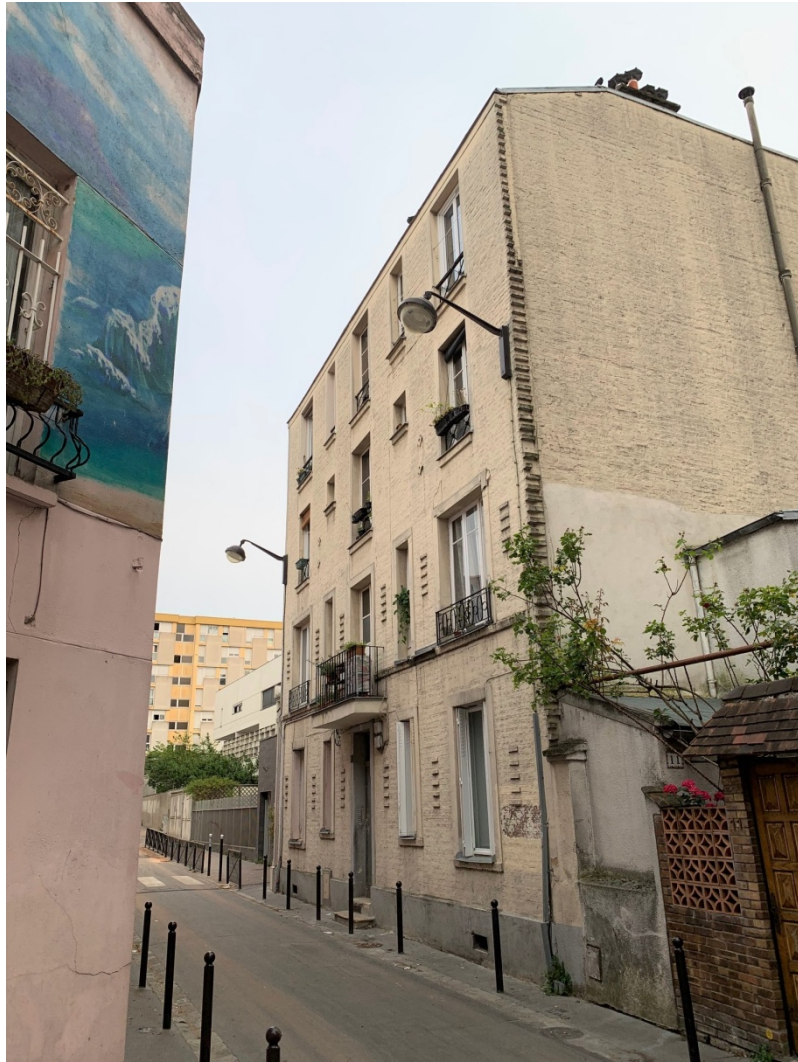
Façade sur rue avant travaux

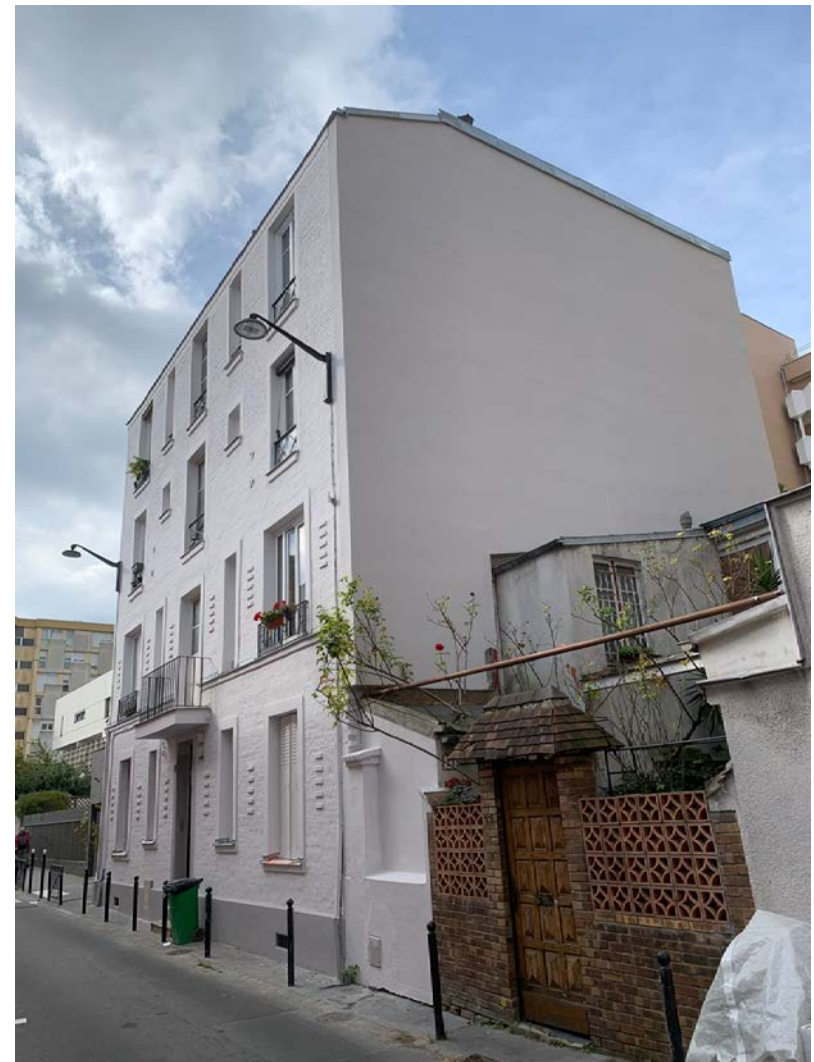
Façade sur rue après travaux

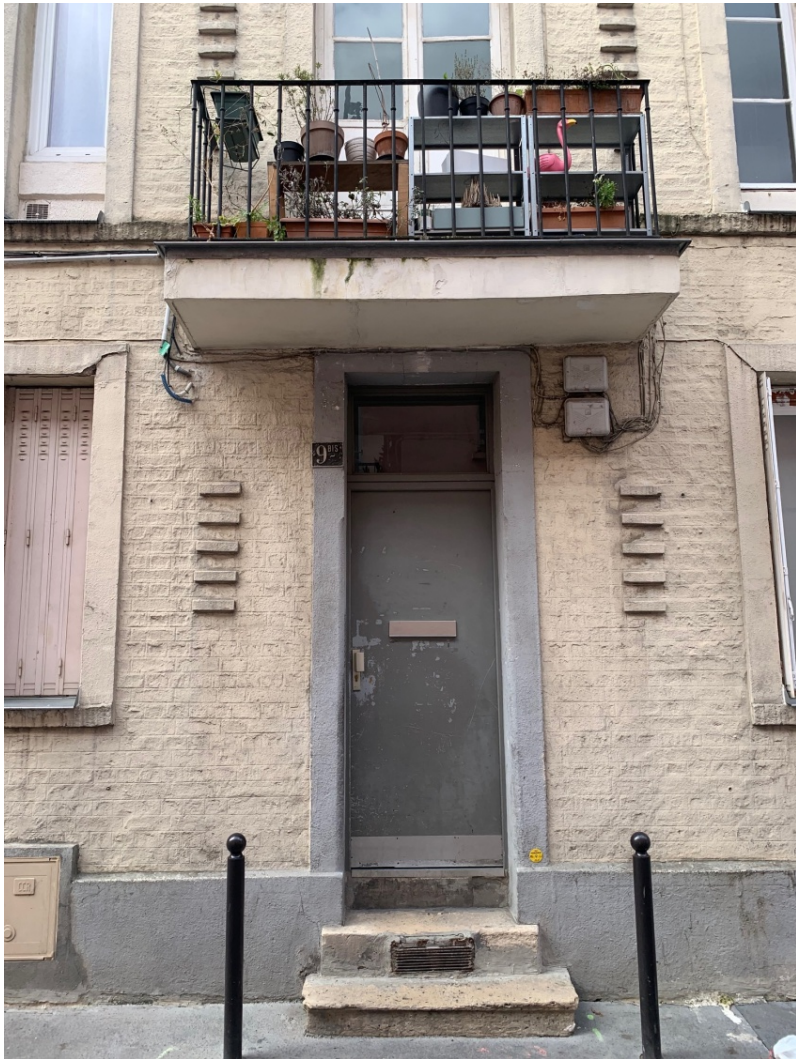
Porte accès rue avant travaux

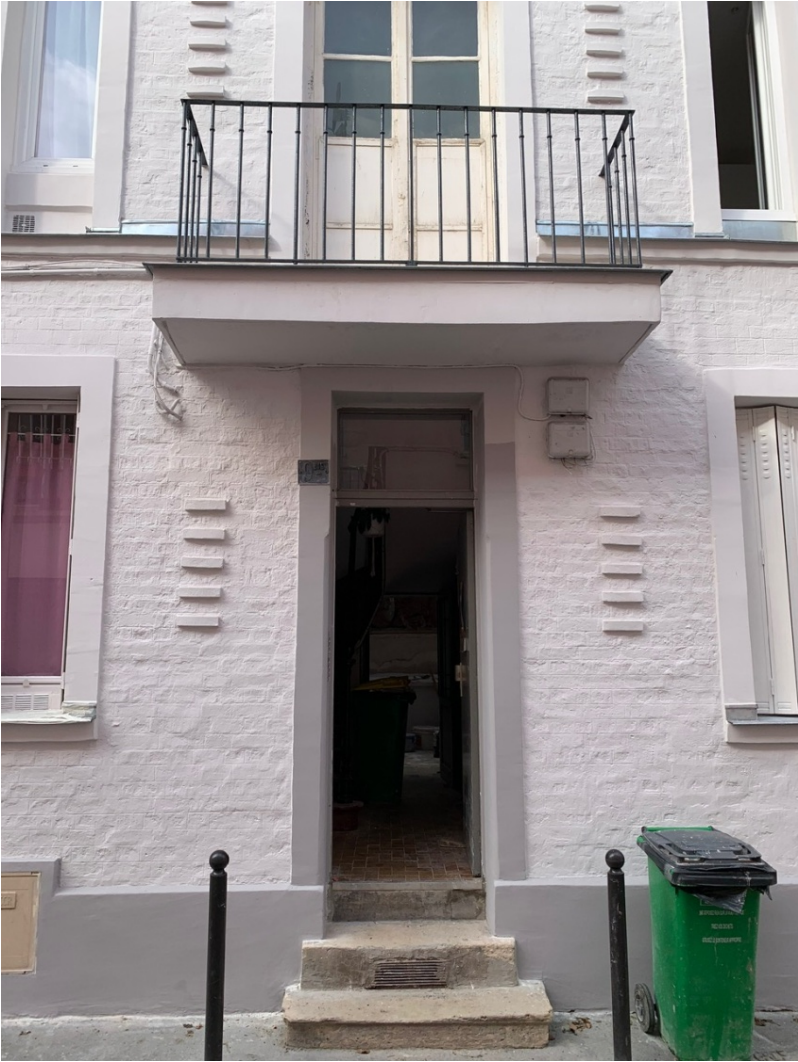
Porte accès rue après travaux

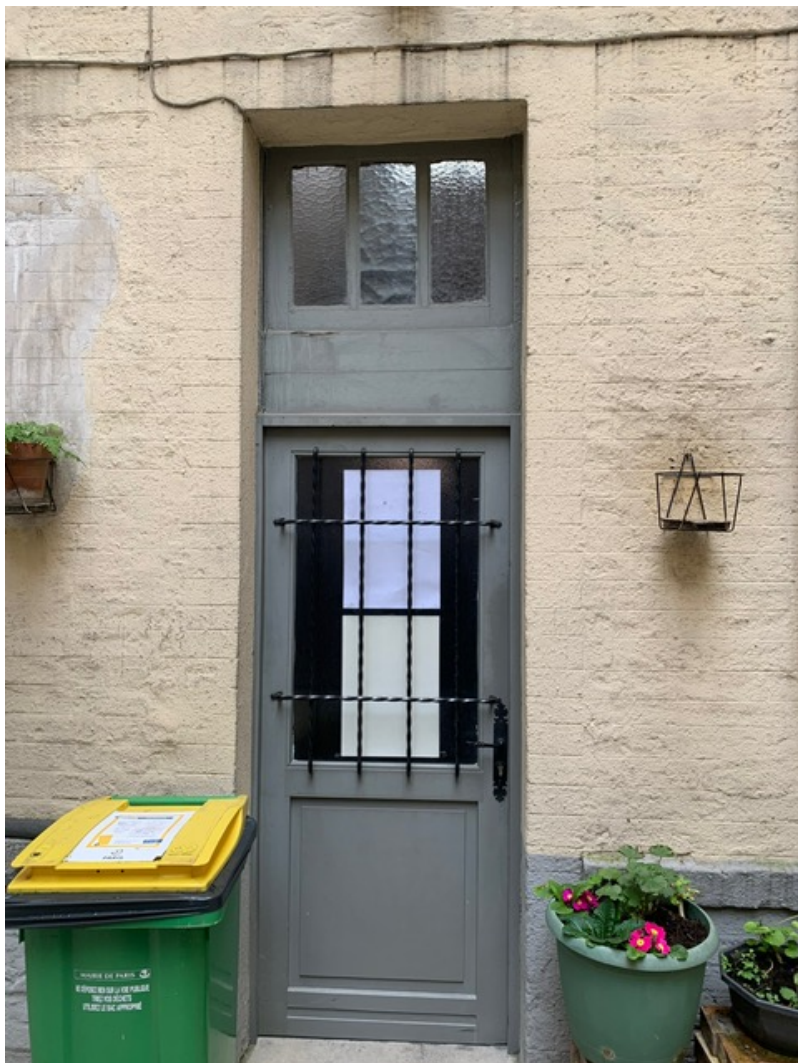
Porte accès cour avant travaux

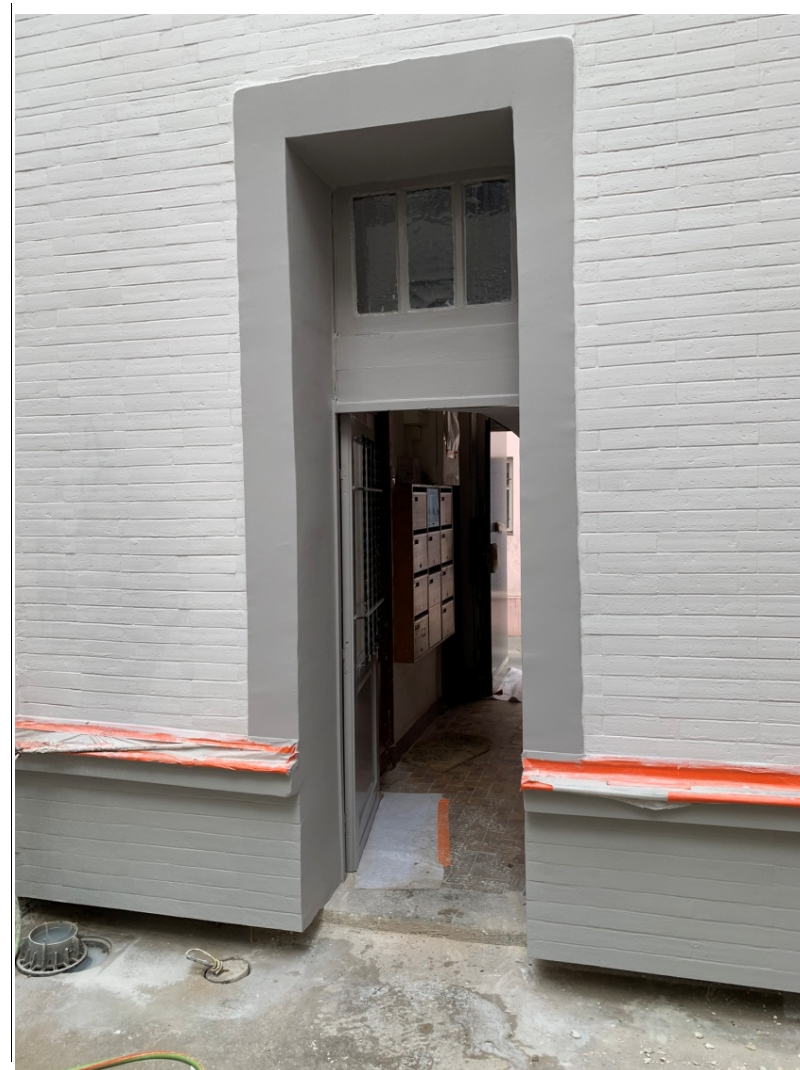
Porte accès cour après travaux

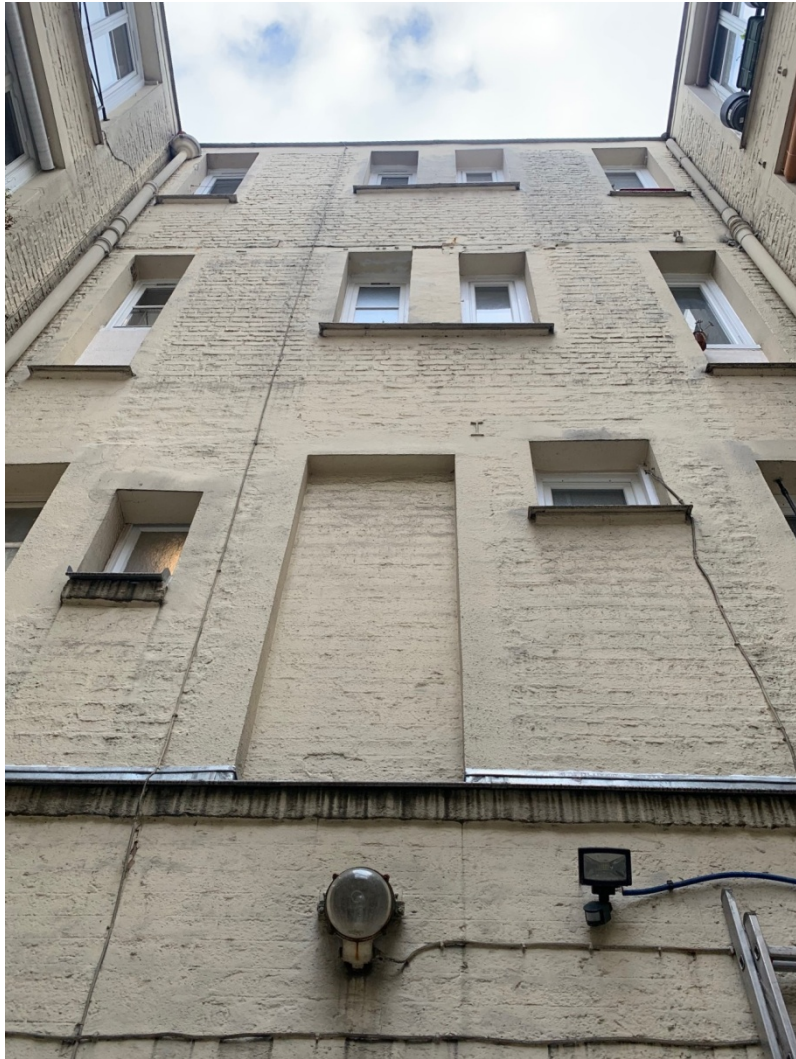
Façade cour avant travaux

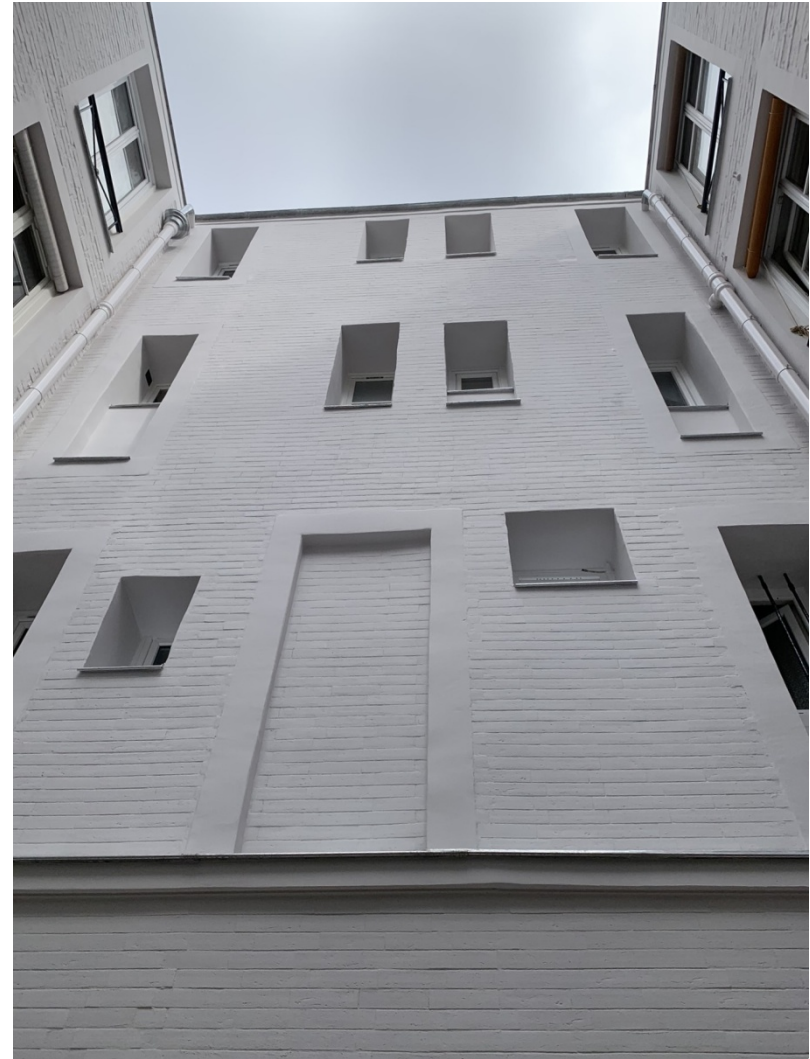
Façade cour après travaux

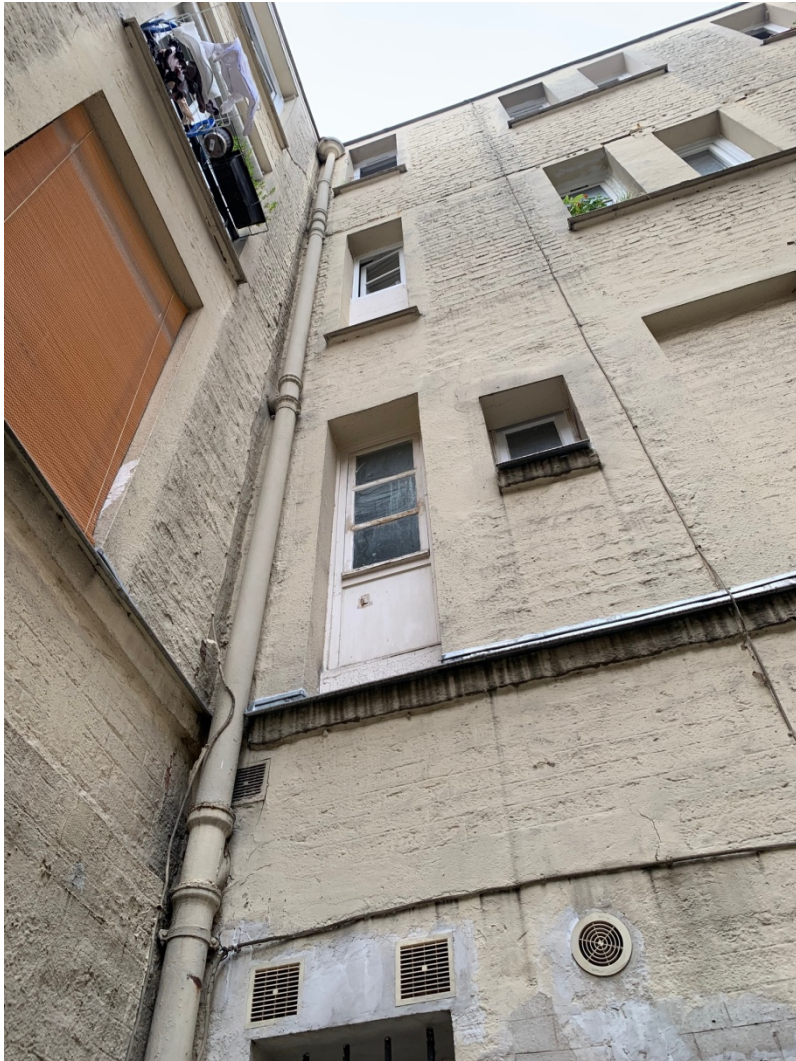
Façade cour avant travaux

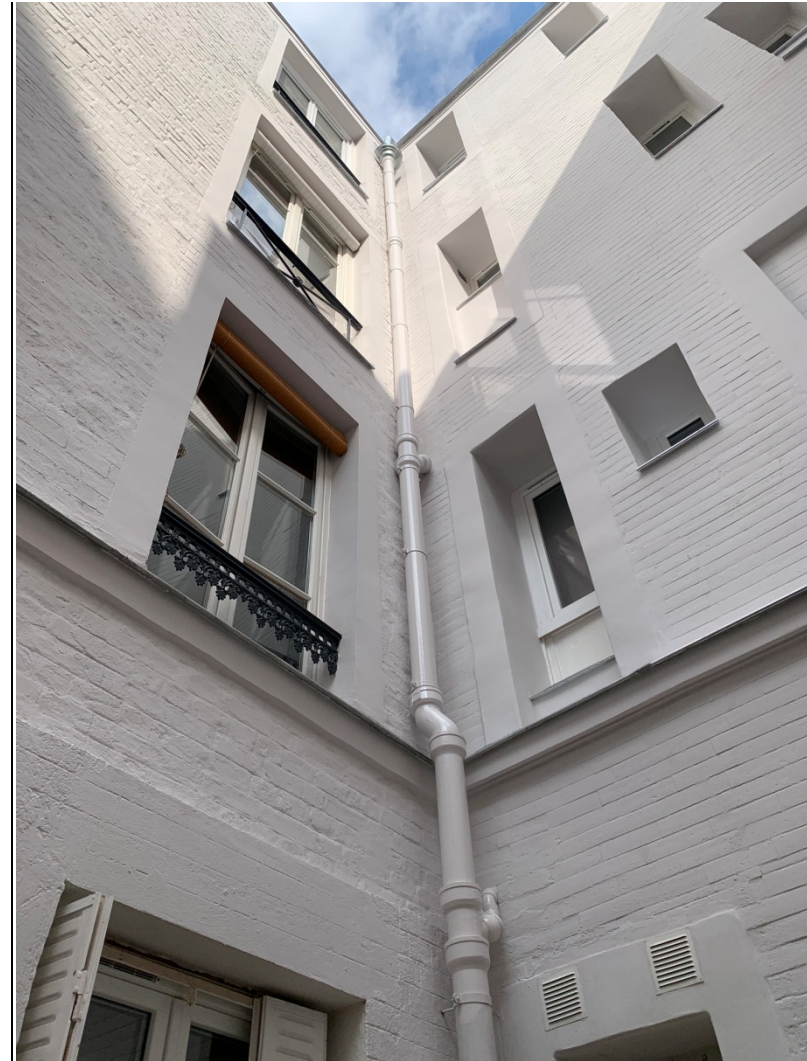
Façade cour après travaux

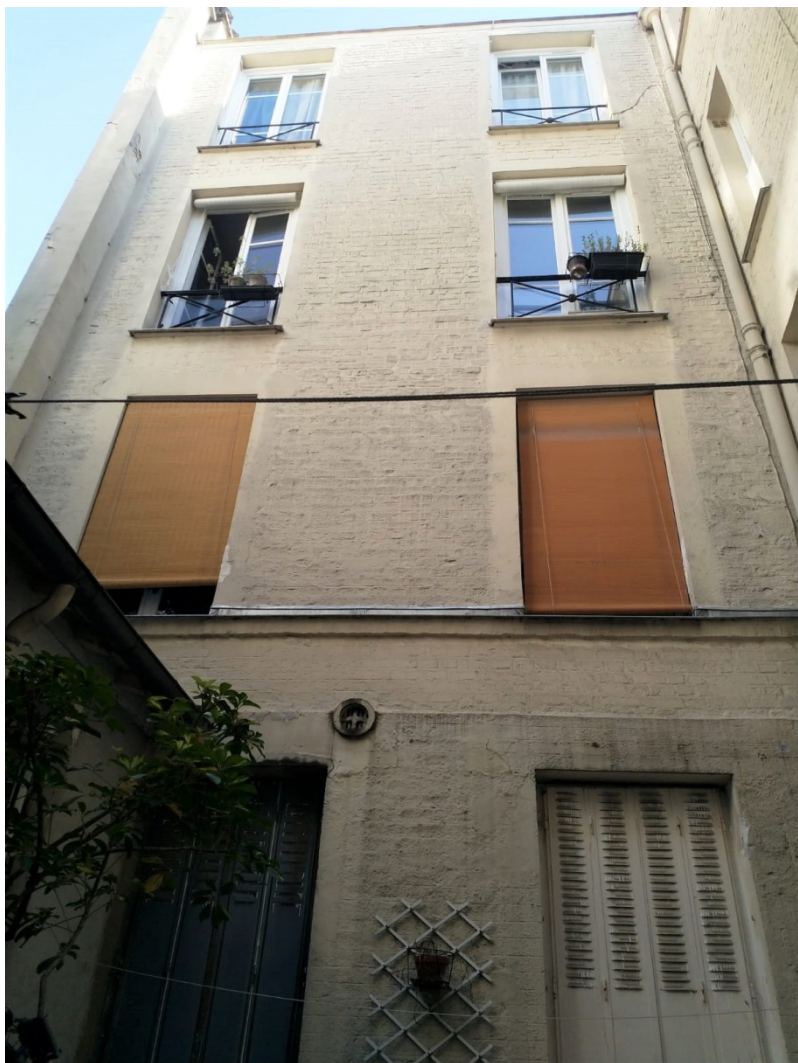
Façade cour avant travaux

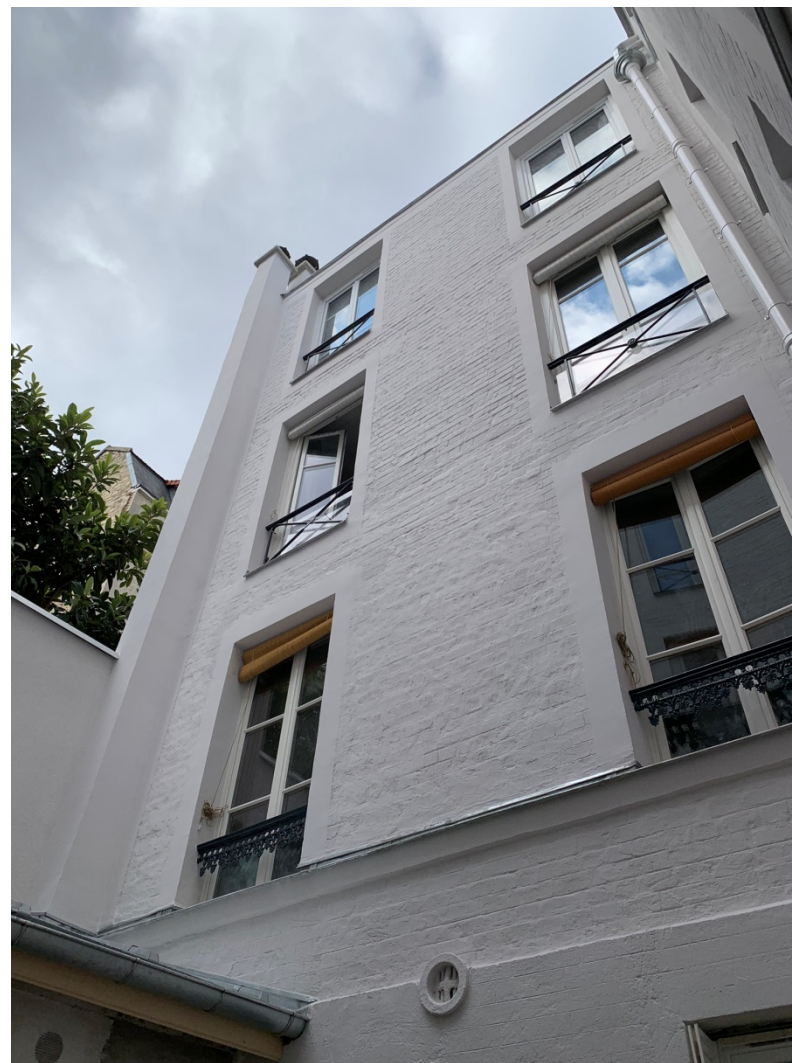
Façade cour après travaux

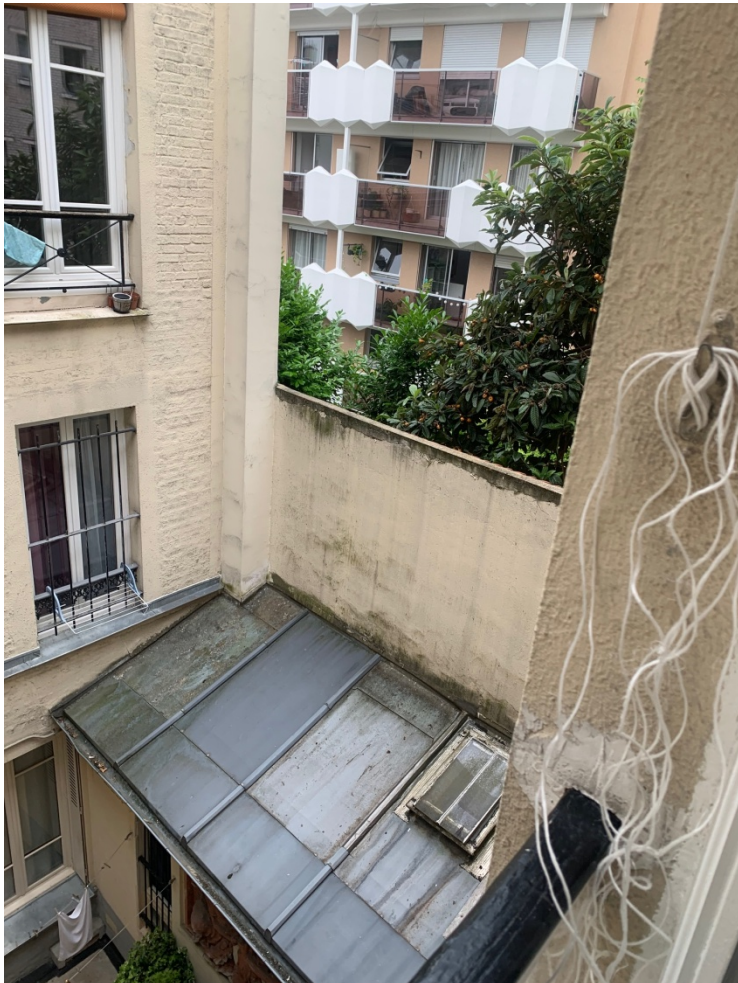
Façades cour et couverture appentis avant travaux

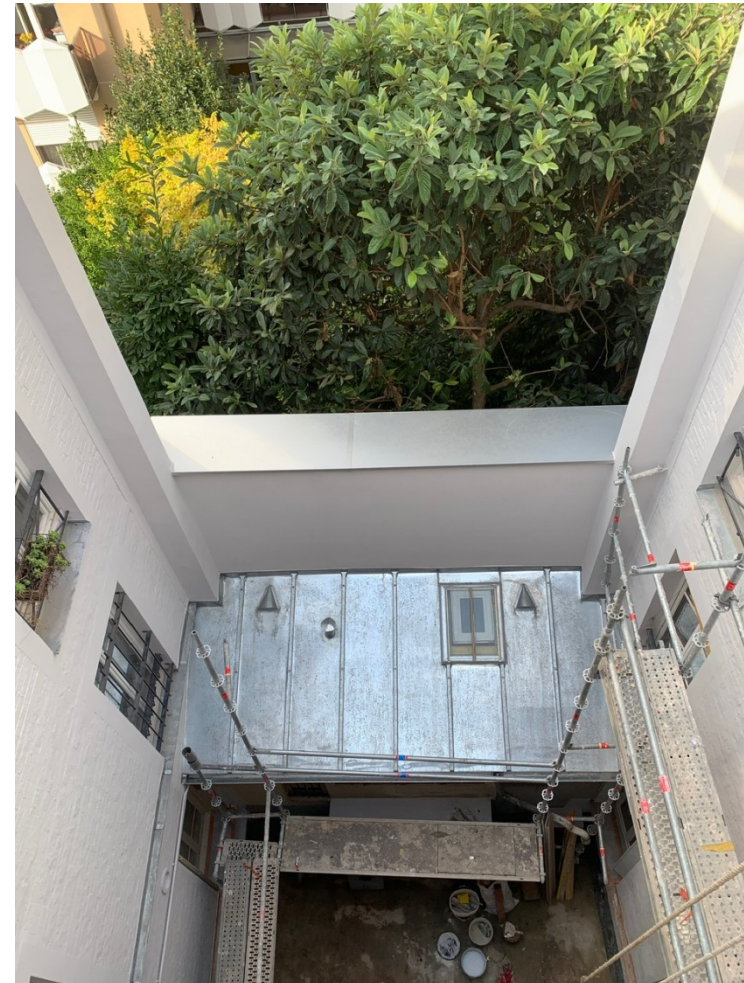
Façades cour et couverture appentis après travaux

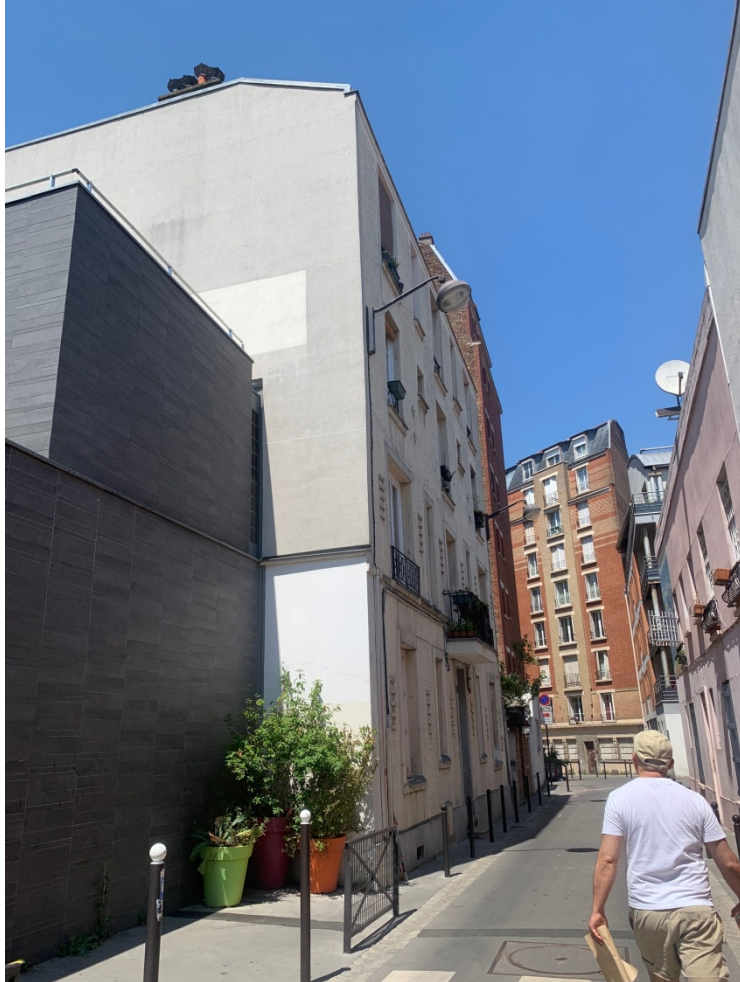
Façade sur rue avant travaux

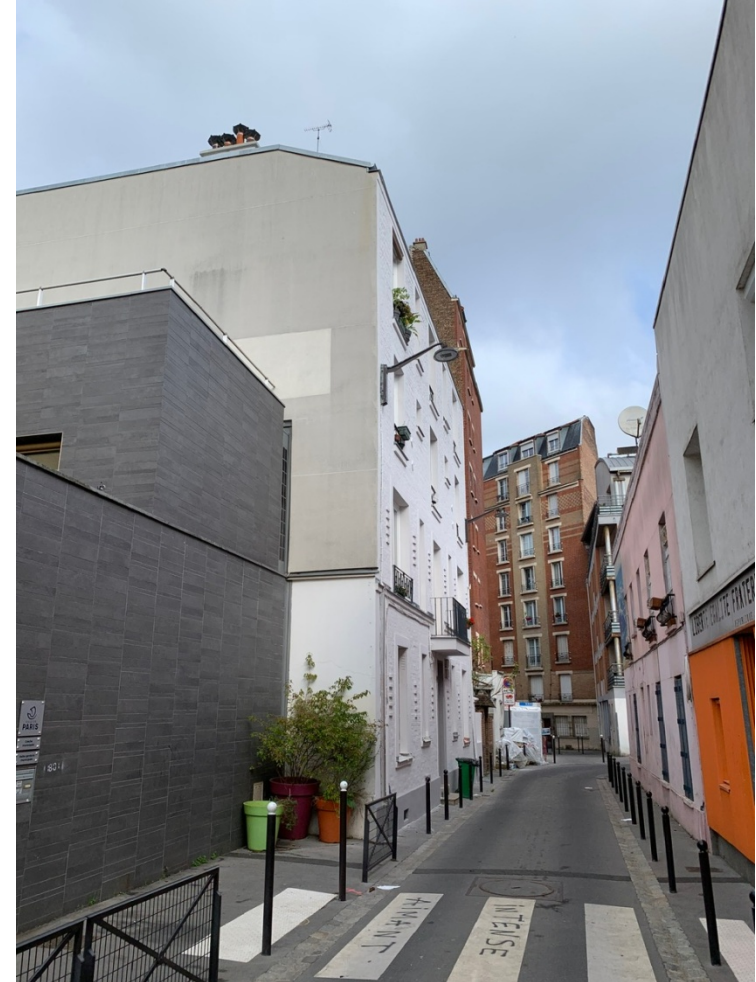
Façade sur rue après travaux

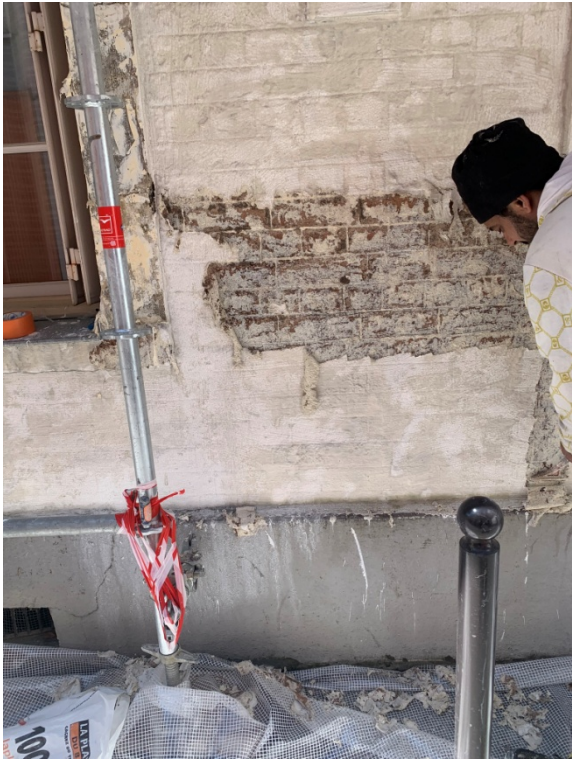
Piochage ancien revêtement

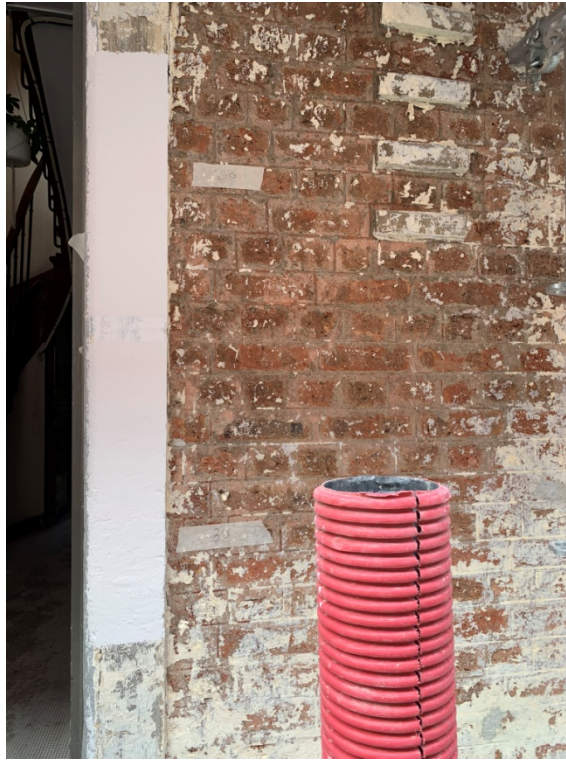
Traitement de la brique

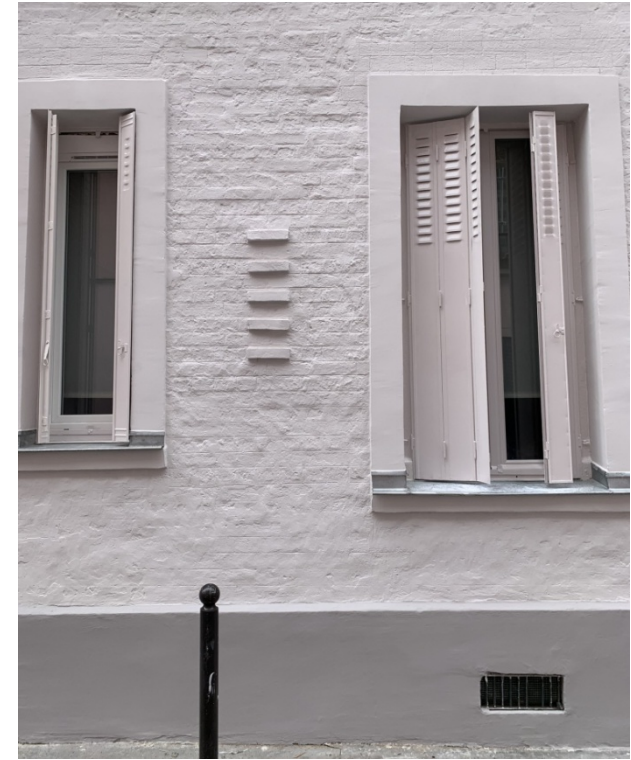
Mise en peinture minérale de la façade brique

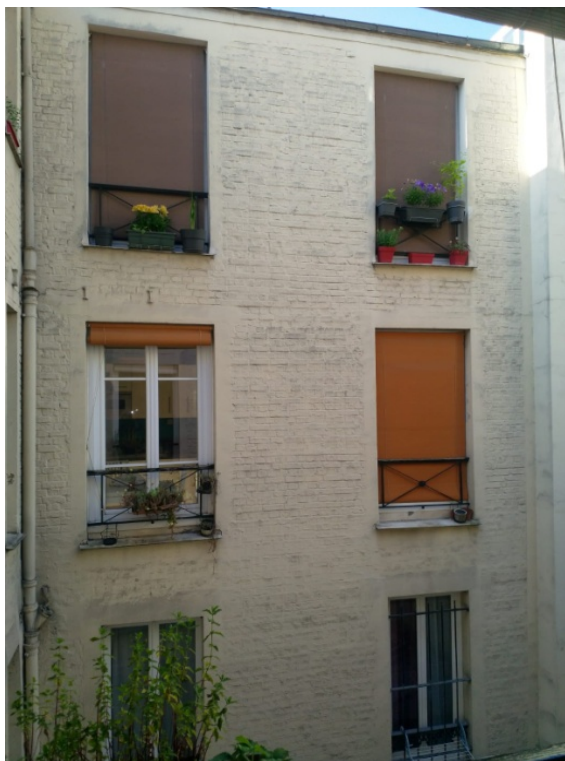
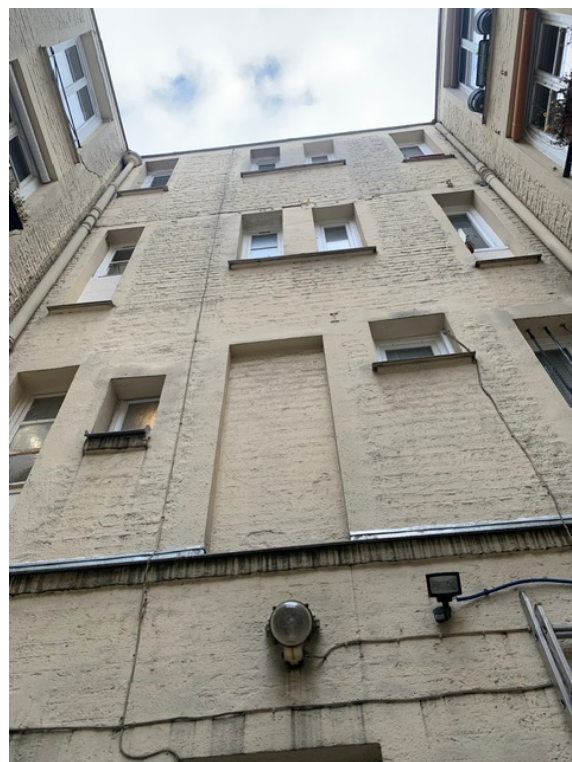
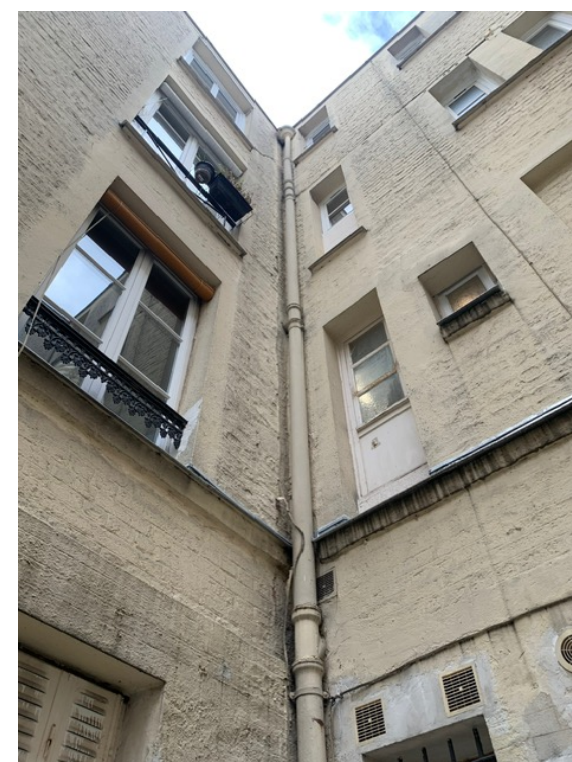
Façades sur cour avant travaux

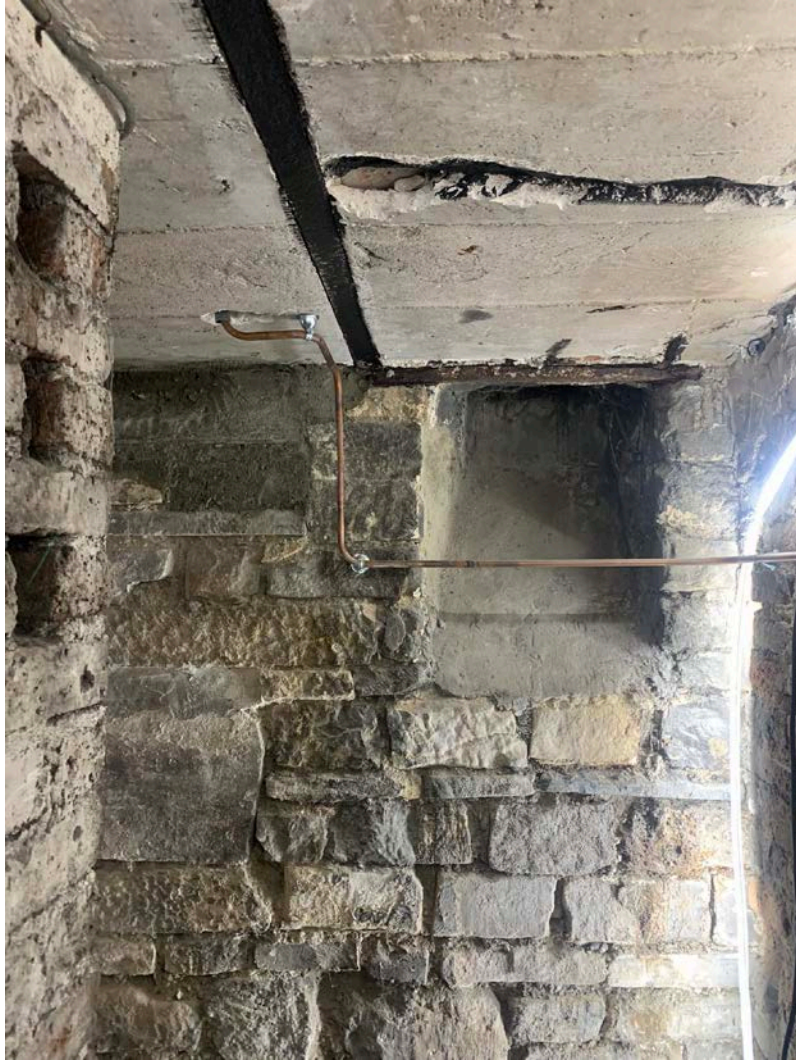
Plancher haut caves avant travaux
