# LES ENDUITS TRADITIONNELS

# LES ENDUITS ISOLANTS

# LES ENDUITS « ISOLANTS » DÉFINITION ET CARACTÉRISTIQUES

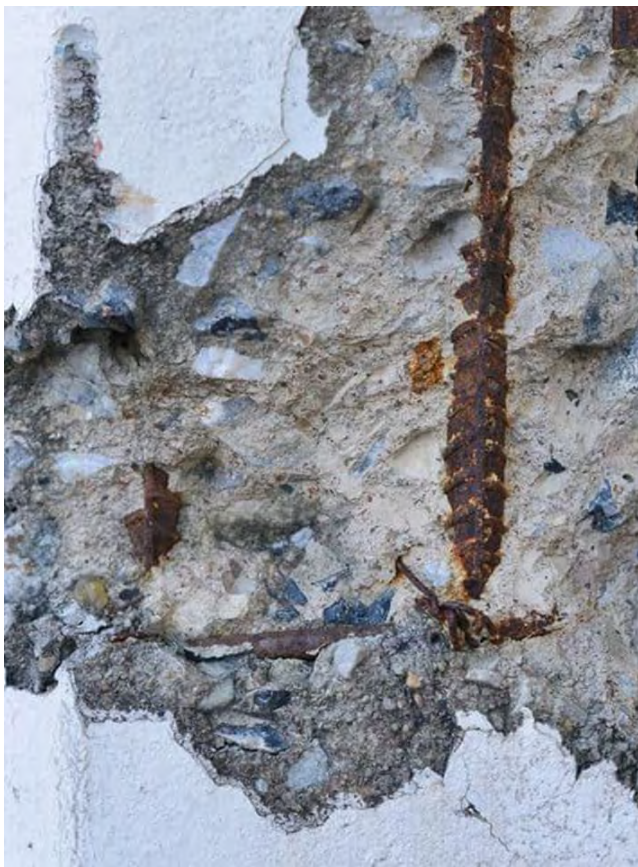
*Exemple de pathologie d'un béton ancien*

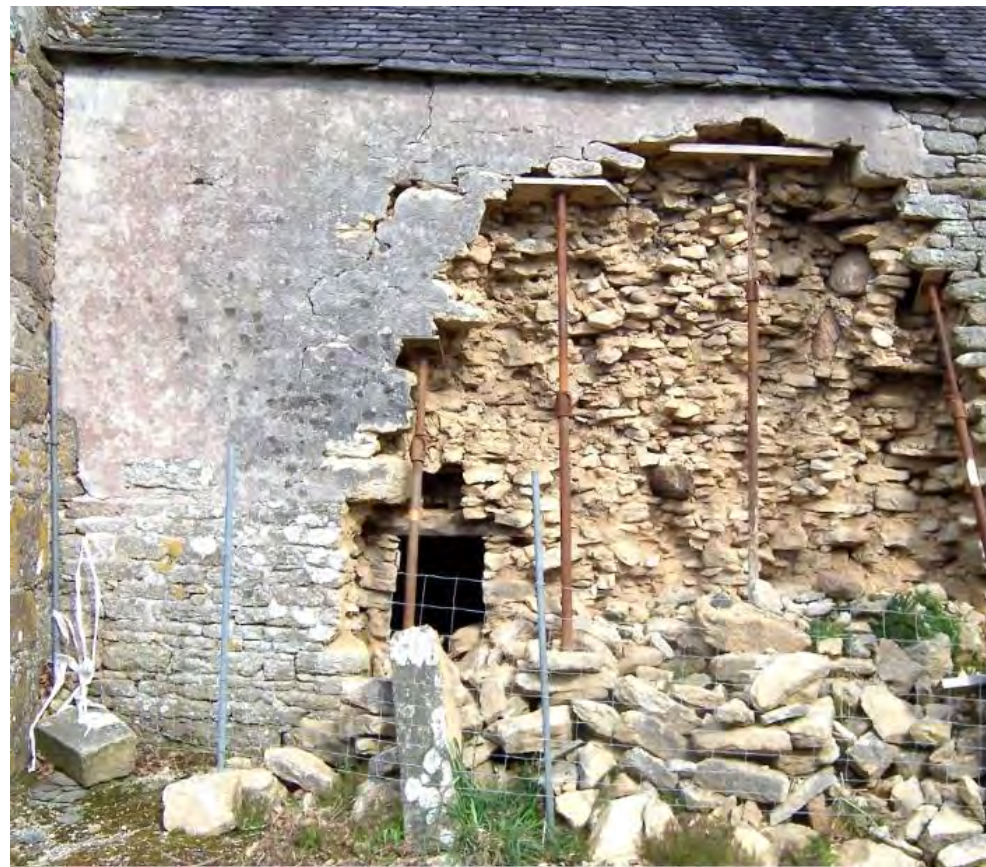
*Effondrement du parement d'une maçonnerie pierre enduite*

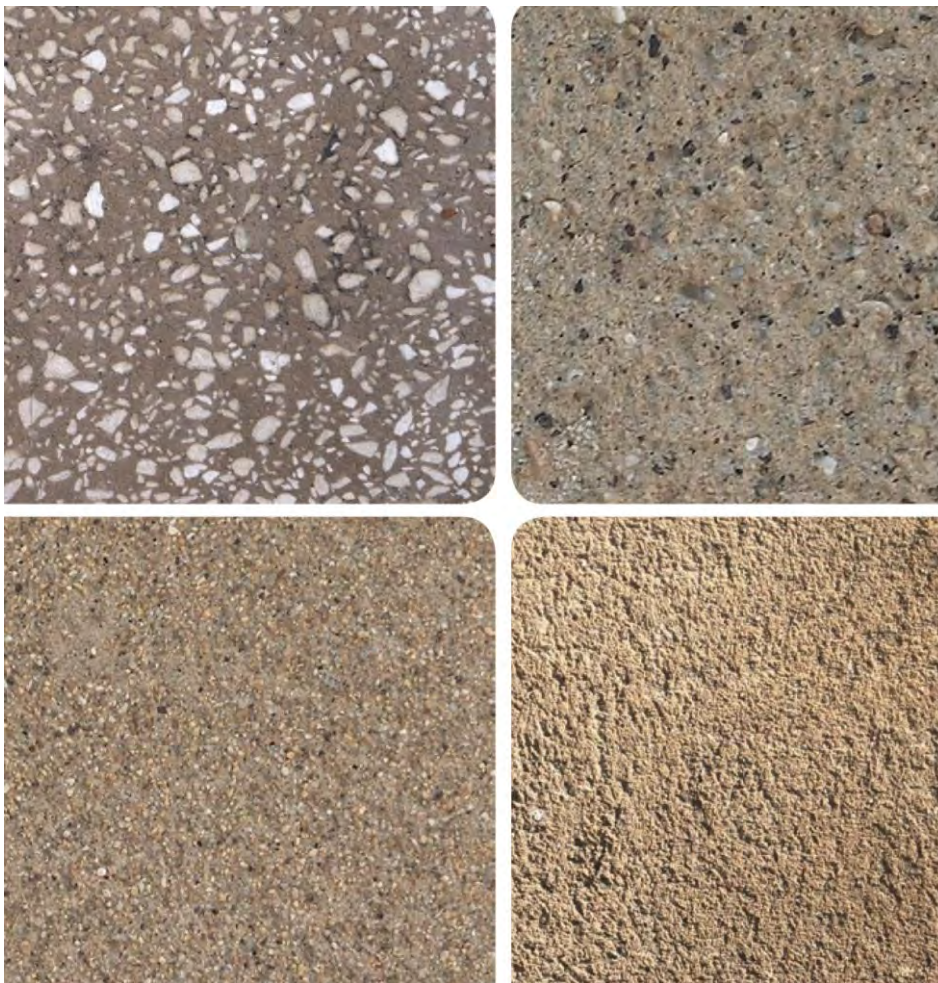
→ La granulométrie du sable et la finition impactent l'esthétique de l'enduit

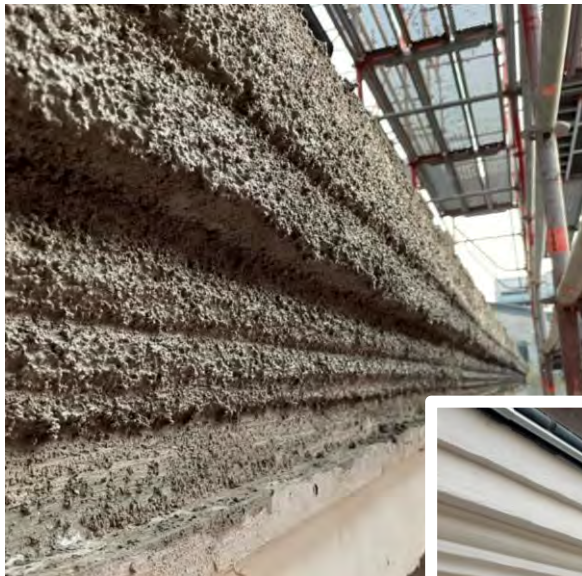
PENDANT TRAVAUX  
mise en forme de la corniche

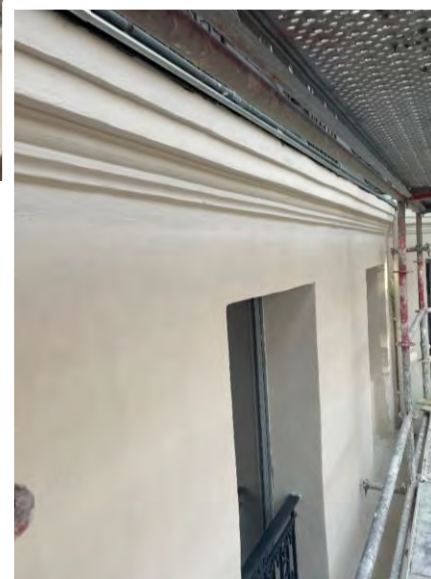
APRÈS TRAVAUX

→ Enduit correctif thermique perspirant  
(chaux + liège + argile / diatomées)

Épaisseur mise en œuvre :  $\approx 8$  cm

Résistance thermique :  $R \approx 1,77$  m<sup>2</sup>.K/W  
Conductivité thermique  $\lambda$  :  $\sim 0,045$  W/m.K

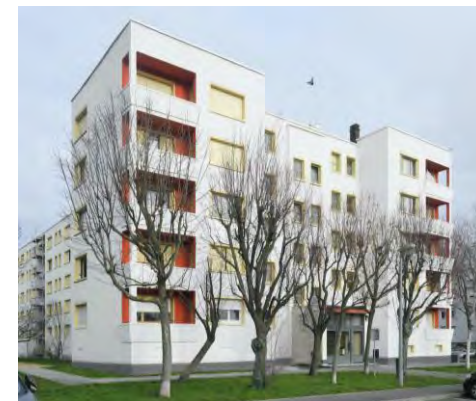
**APRÈS TRAVAUX**

→ Enduit correctif thermique perspirant  
 (chaux + liège + argile / diatomées)

Épaisseur mise en œuvre : 3 cm

Résistance thermique :  $R \approx 0,8 \text{ m}^2 \cdot \text{K/W}$   
 Conductivité thermique  $\lambda$  :  $\sim 0,037$  à  $0,045 \text{ W/m} \cdot \text{K}$
